# Inwentaryzacja jeryzka *Apus apus* na terenie miasta Jaworzno w roku 2010

Wykonana przez Firmę Milvus

Na zlecenie Gminy Jaworzno

Jaworzno 2010

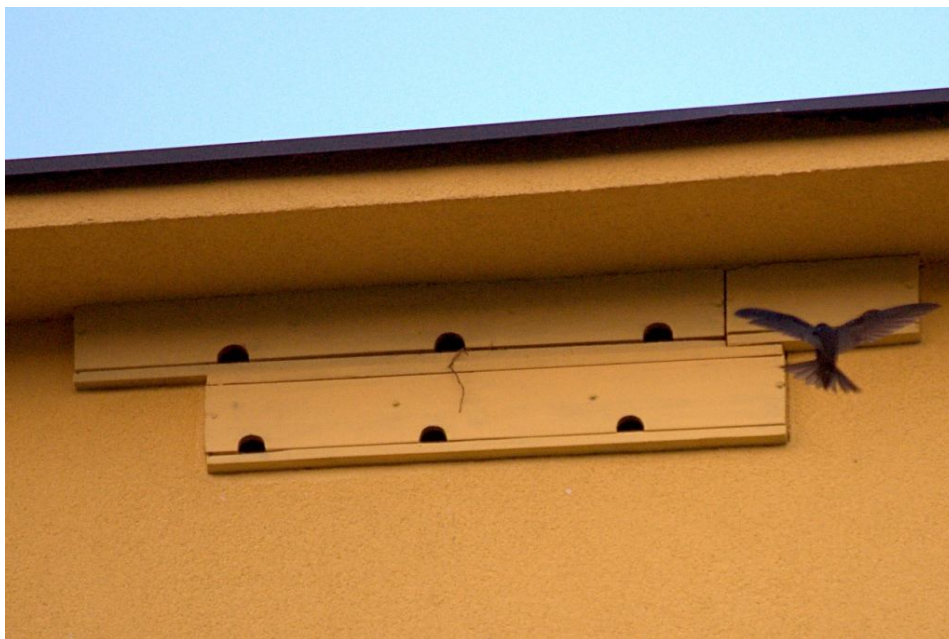
Fot.1. Jerzyk wlatujący do budki na bloku przy ul. Nowej 1-3-5 (autor Szymon Wójcik)

- skrzynki lęgowe należy wbudowywać w materiał ocieplający (przykład na fot. 1 i 2 w rozdziale 11)

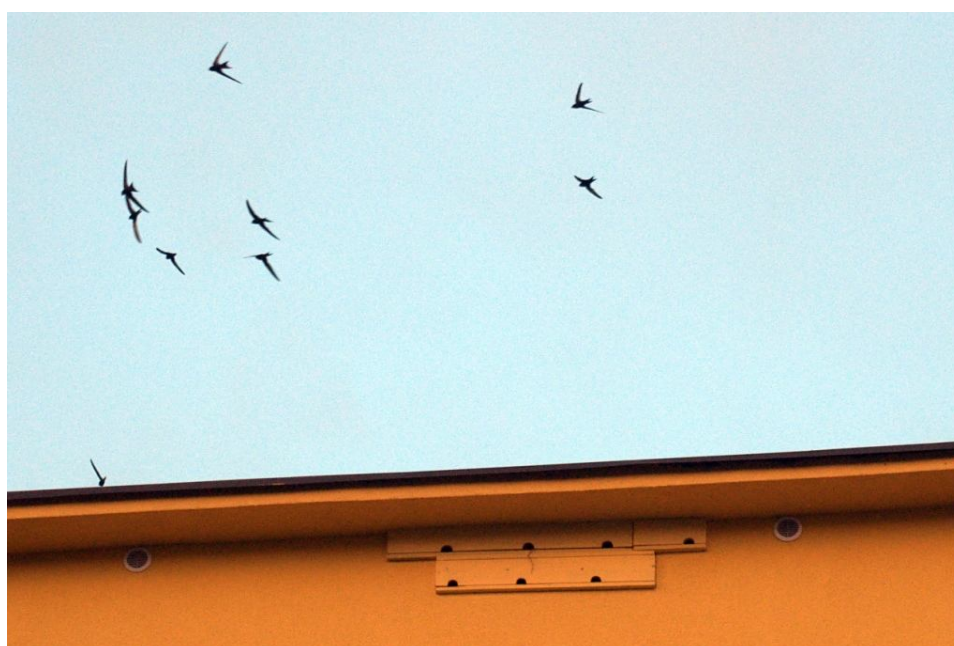
Fot. 2. Dzięki wywieszonym budkom lęgowym cała populacja jerzyków przy ul. Nowej została ocalona (autor Szymon Wójcik)

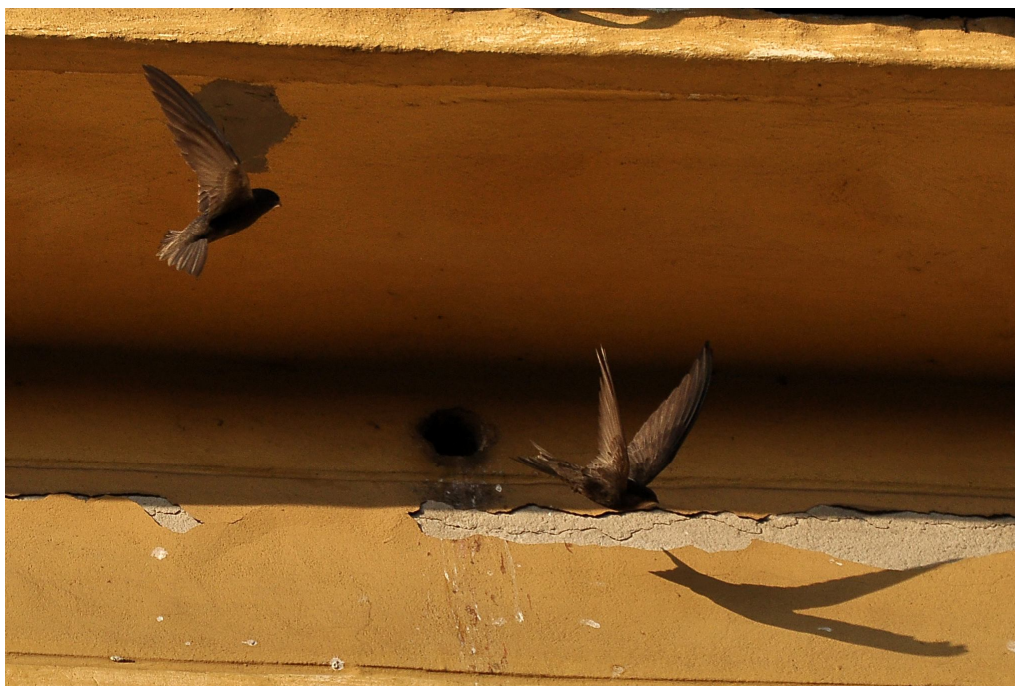
Fot. 4. Jerzyki wlatujące do otworów przy ul. Kolejarzy 33 (autor Szymon Wójcik)

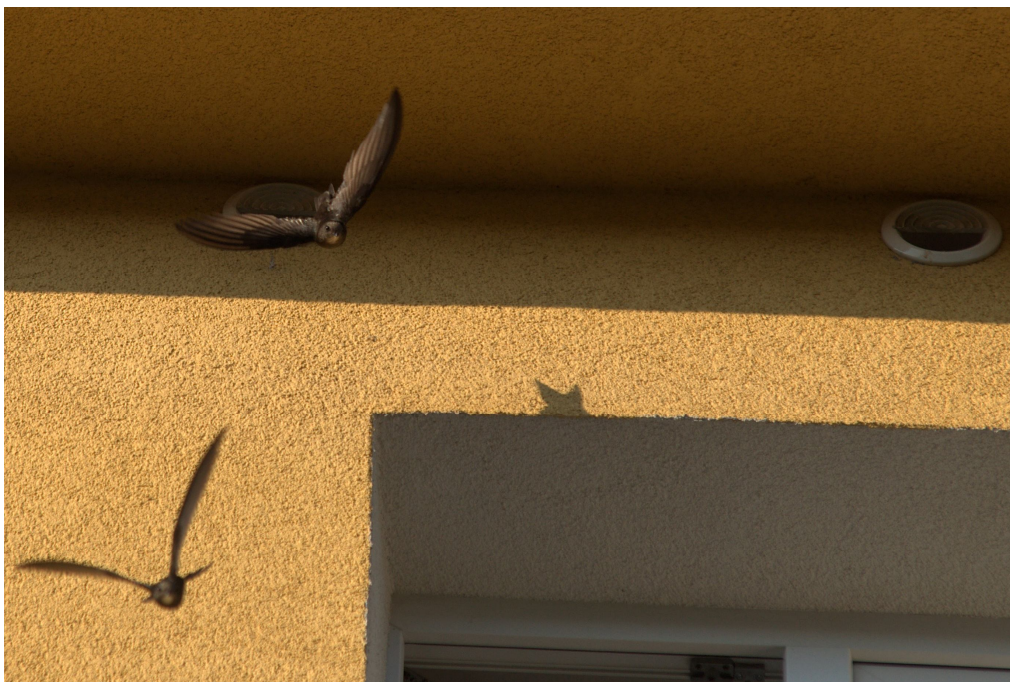
Fot. 5. Jerzyki zasiedlają wszystkie budynki, w których po ocieplaniu udostępniono otwory wlotowe do stropodachów (autor Szymon Wójcik)

- jak wykazały obserwacje budynków, wszystkie ocieplone budynki w których zostawiono do połowy otwarty wlot do stropodachów są zasiedlane przez jerzyki. Pomimo tego faktu jedynym środkiem zastępczym powinny być budki lęgowe.

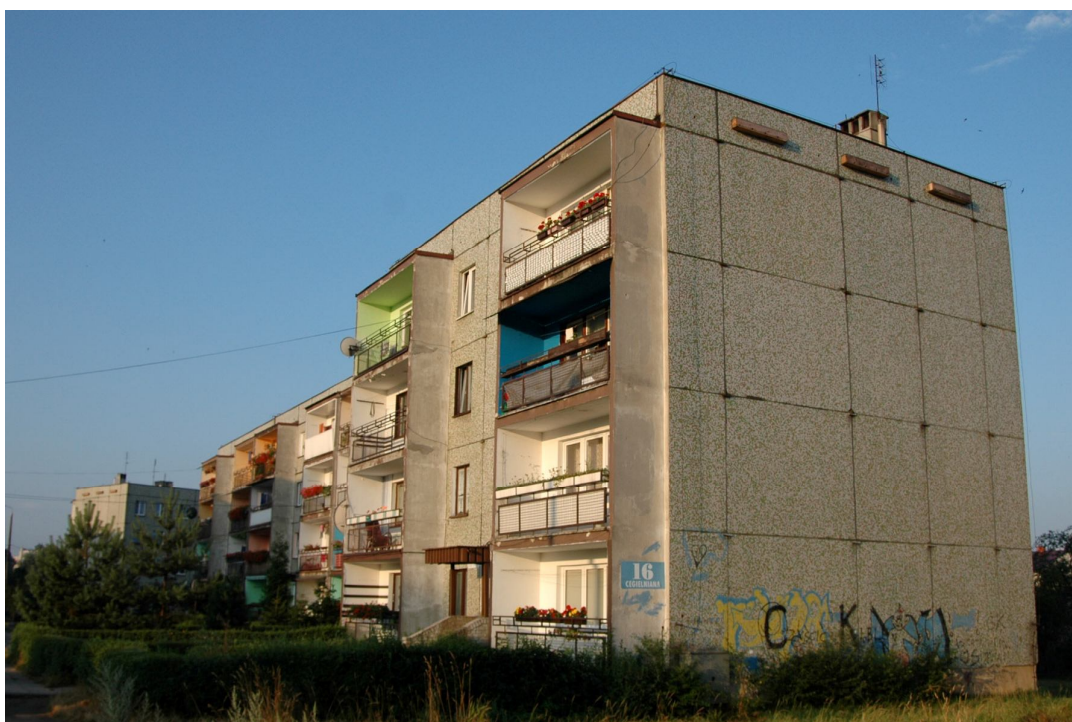
Fot. 6. Budki lęgowe wywieszzone przed ocieplaniem budynku przy ul. Cegielnianej 16 (autor Szymon Wójcik)

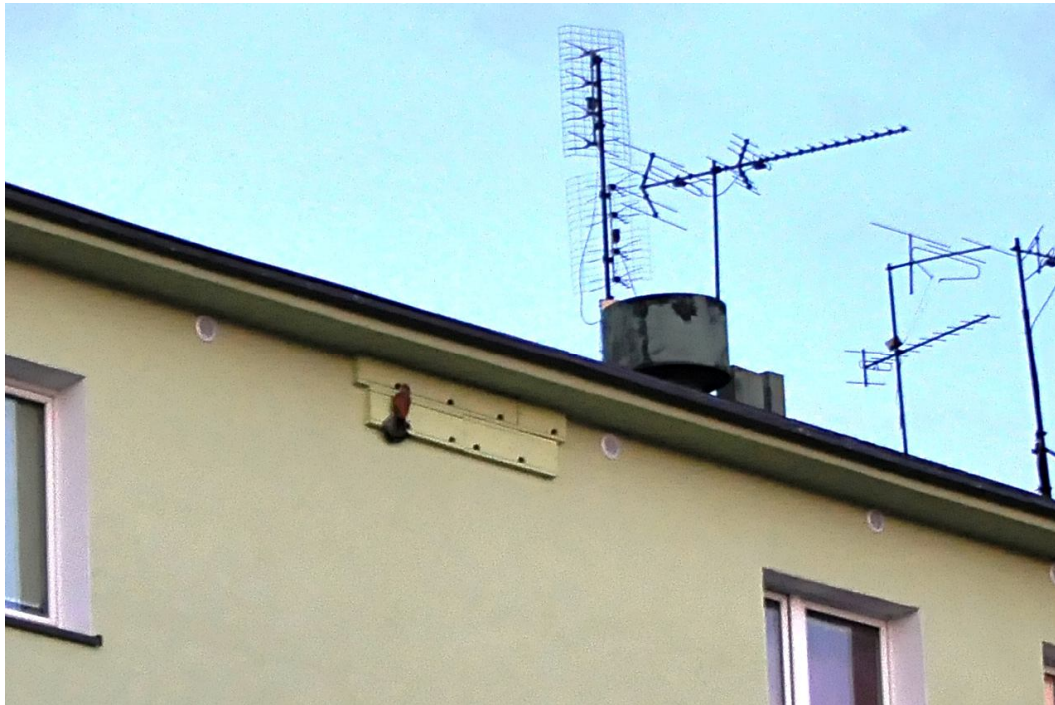
Fot. 7. Pustułka sprawdzająca zasiedlone przez jerzyki budki (autor Szymon Wójcik)

- e. O zasiedleniu budek świadczą również ciche piski wydawane przez pisklęta, a także wysiadującą samice
- f. Podczas jednej z wieczornych kontroli mających na celu określenie zasiedlenia budek lęgowych obserwowano pustułkę *Falco tinnunculus* regularnie sprawdzającą każdą budkę lęgową (przy ul. Nowej, fot. w rozdziale 11)). Ptak podlatywał do budki, chwycił się szponami konstrukcji tuż przy otworze wlotowym próbując jednocześnie zaglądać do środka. Choć jerzyki nie są pokarmem pustułki ułatwiony dostęp dla budek mógł skusić ptaka na łatwy łup. W przypadku stropodachów możliwość pochwylenia wylatującego ptaka jest dużo mniejsza. Głosy wydawane przez młode osobniki niezależnie od gatunku ściągały pustułkę, w nadziei zdobycia łatwego pokarmu.
